ING. LUIGI SANTARELLA

# Il rigurgito delle acque nel sottosuolo di Corato

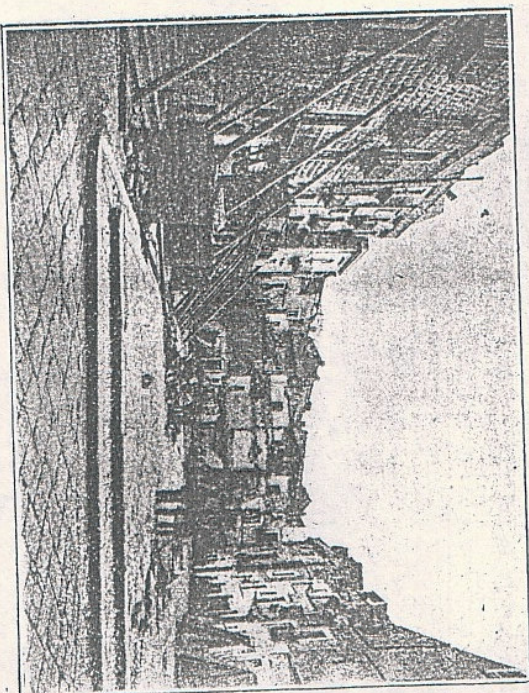
Fig. 1. - Piazza Di Vagno. In fondo le prime case cadute verso la fine del 1921. A sinistra il Palazzo Nuovo (del 500), caduto successivamente nel maggio 1922; cfr. fig. 4 e 5.

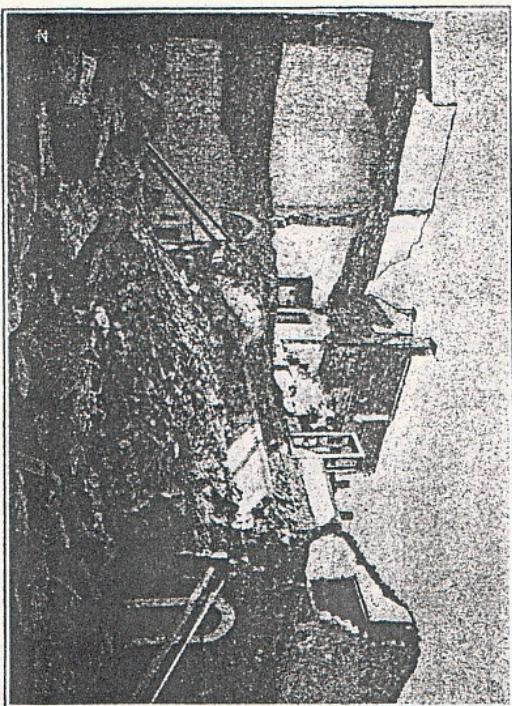
Fig. 2. - Casa a via Ruvo, caduta verso la fine del 1921. Il crollo rende manifesto lo sgretolamento dei muri per sconnessione di mai, mentre i piani di fondazione sono rimasti intatti.

Le case crollate mostrano una sconnessione delle mura-  
ture, ma in quasi tutti i piani-base di fondazione non si sono mossi.

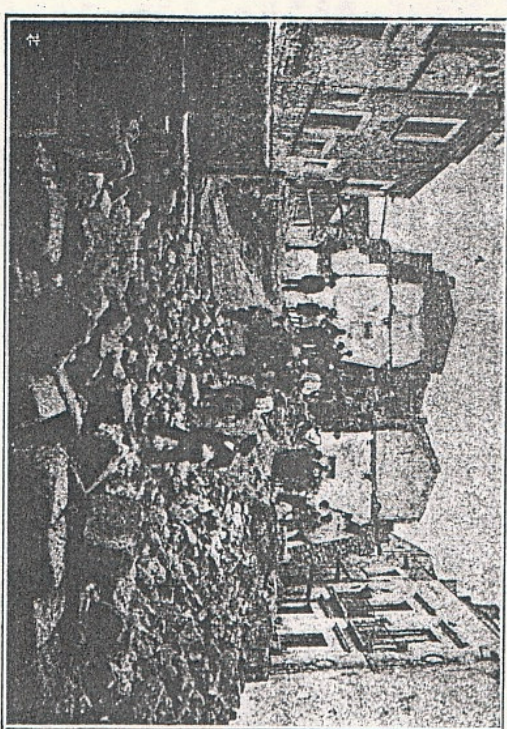
Fig. 3. - Case nel Centro (via Arco Ripoli) crollate nei primi del 1922.

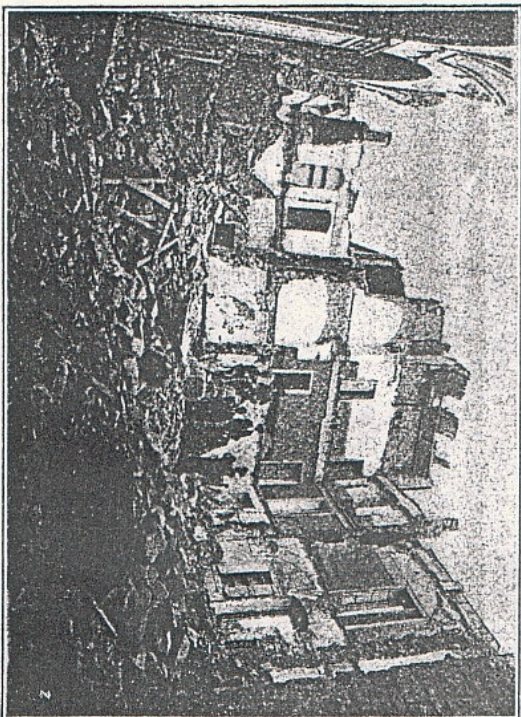
Fig. 4. - Interno del Palazzo Nuovo e della Chiesa del Monte (a sinistra). Tutte le rifiniture perimetrali, eseguite meglio, in pietra da taglio, sono inatte; le murature interne si sono sconnesse per spappolamento di malte. Il muro di facciata, a destra, è quello prospiciente Piazza Di Vagno, come si vede nella fig. 5.

L'acqua che, per qualche anno, dalla fine del 1917, è stata a contatto delle fondazioni, ne ha rammollito a poco a poco le malte. Le murature, son costituite quasi esclusivamente di buon pietrame stratificato, molte volte di tufo permeabile, mentre la malta fra strato e strato è di calce comune mescolata a terra, a volte ricca di humus.

Sono malte scadenti, che hanno scarsa resistenza all'asciutto, ma che, imbevute d'acqua, perdono ogni coesione. In alcuni sotterranei si possono esaminare le malte, fra

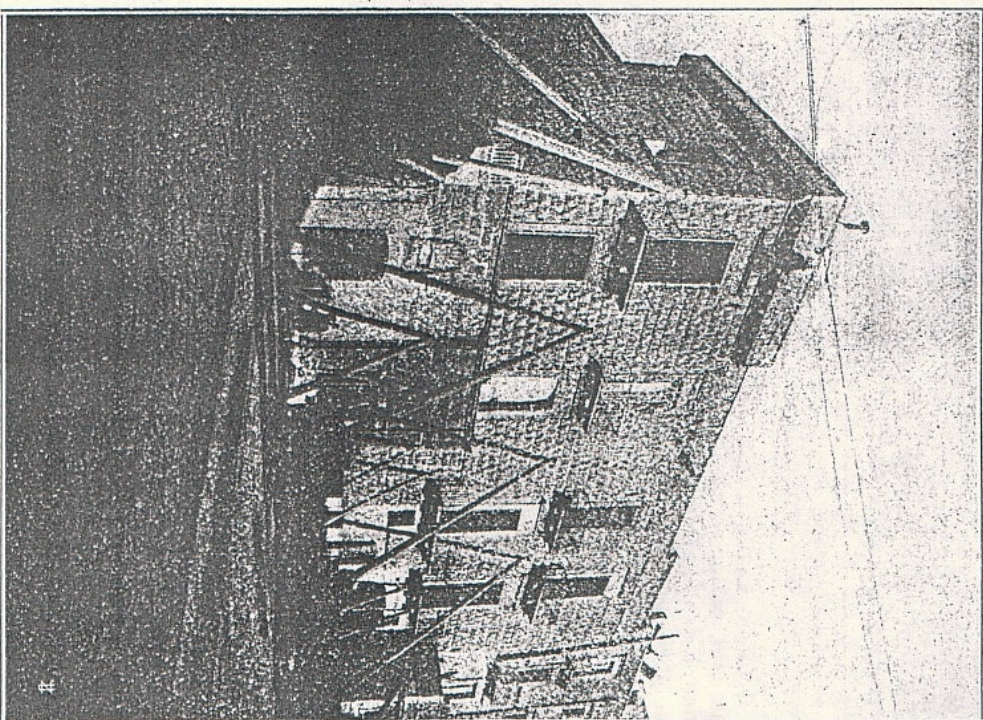
Fig. 5. - Facciata del Palazzo Nuovo rimasta in piedi dopo il crollo dell'interno come da fig. 4.

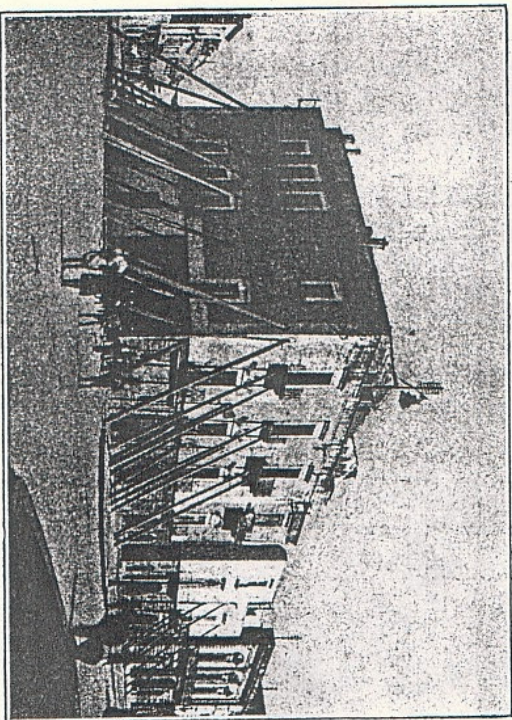
Fig. 6. - Palazzo Gioia. E tutto punnellato per gravi lesioni nelle murature interne.

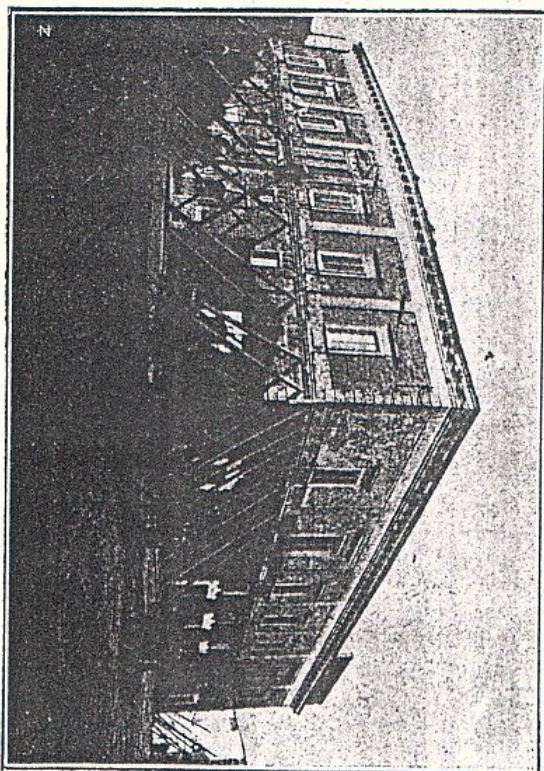
Fig. 7 - Casa puntellata al Corso Mazzini.
